# 北一女中光復樓古蹟 修復及再利用工程現況

110年10月15日總務處

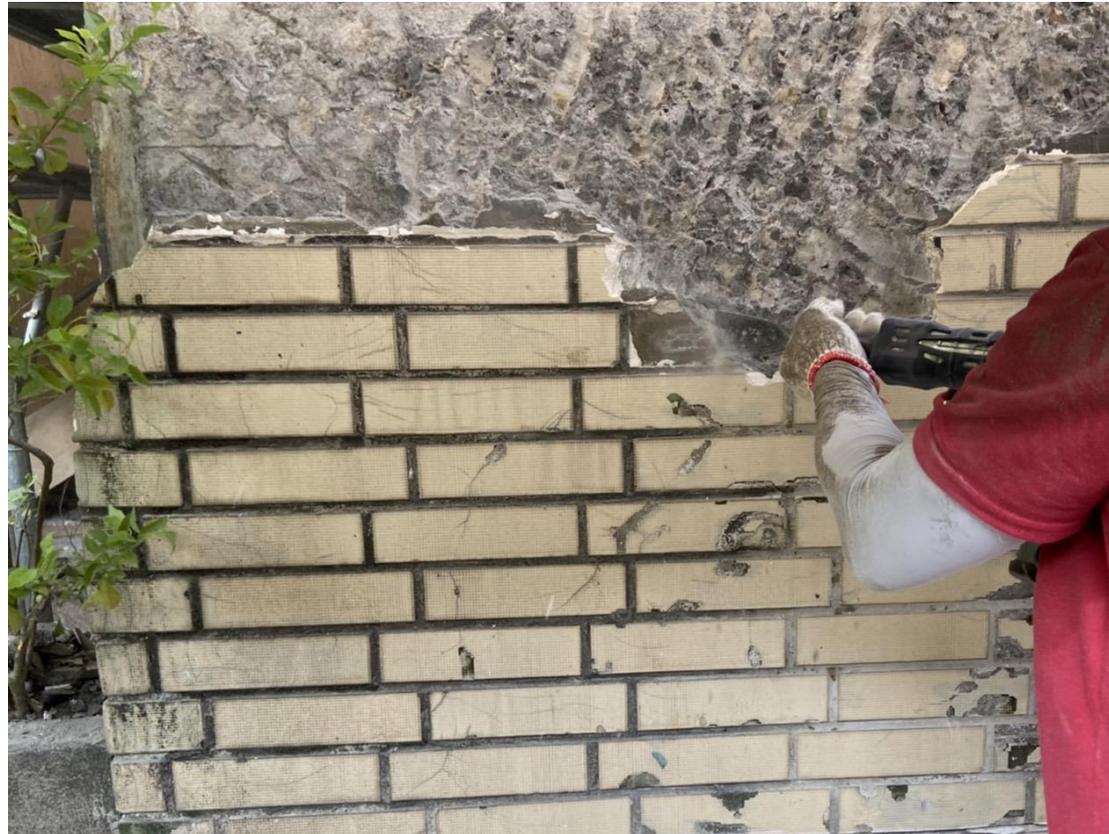
# 外牆磁磚打除

外牆全數舊有磁磚剷除，後續外觀立面面磚全面舊制新作。

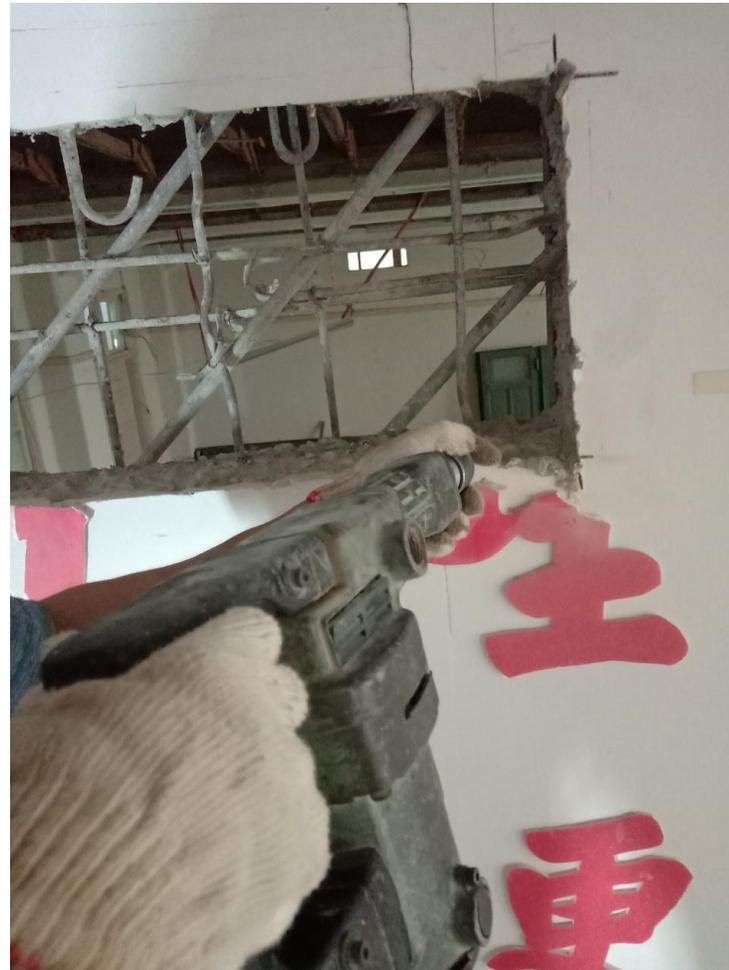
# 管道間開口打除

管道間開口位置打除，為新配的水電管線通道。

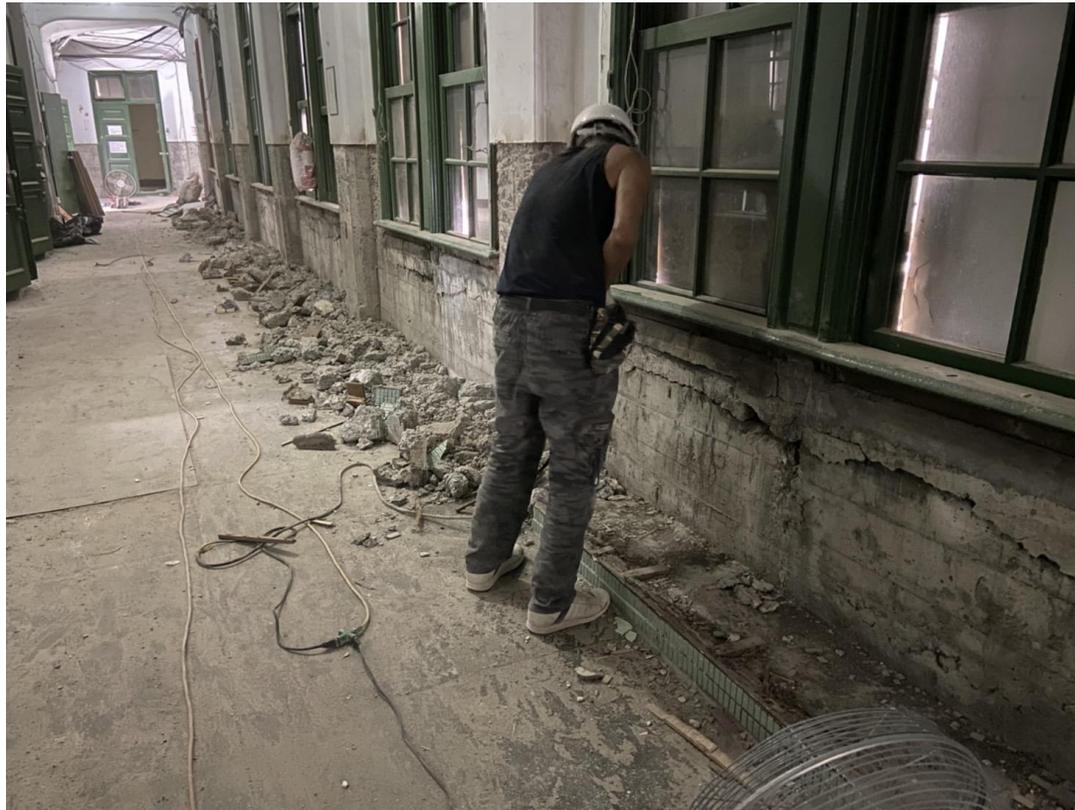
# 台度磁磚打除

舊有的檯度全數剝除，  
後續將進行檯度修復。

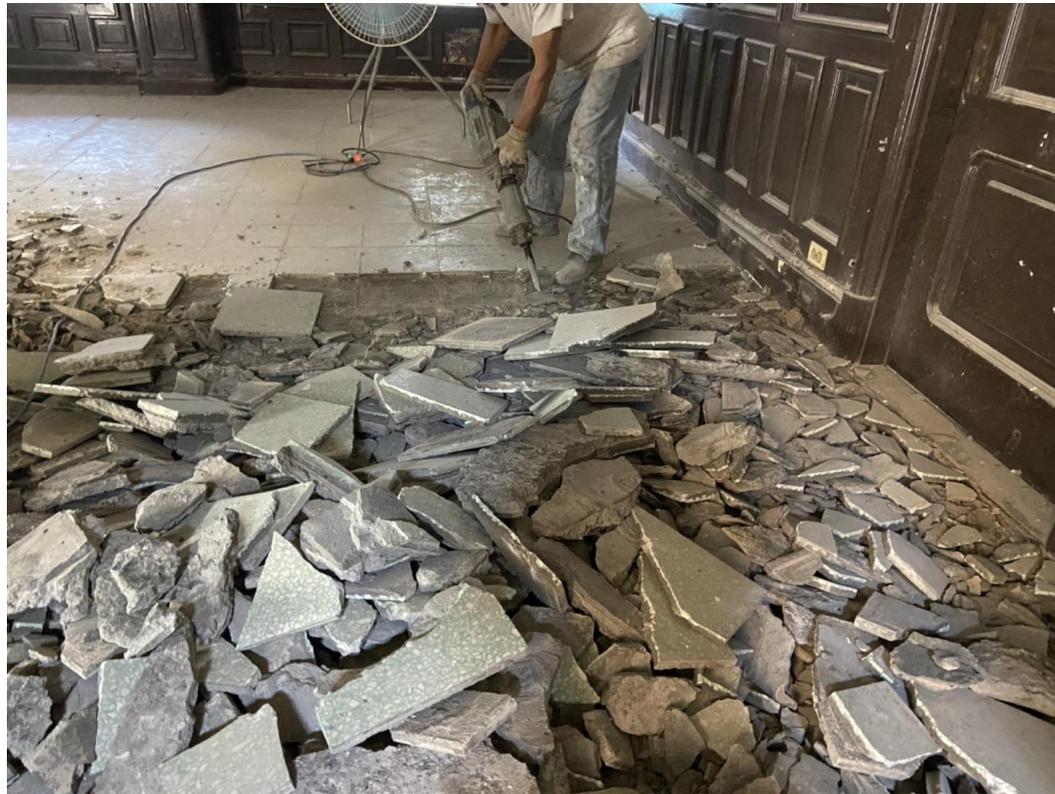
# 室內地坪打除

舊有的室內地磚打除，  
後續將新建地坪新作。

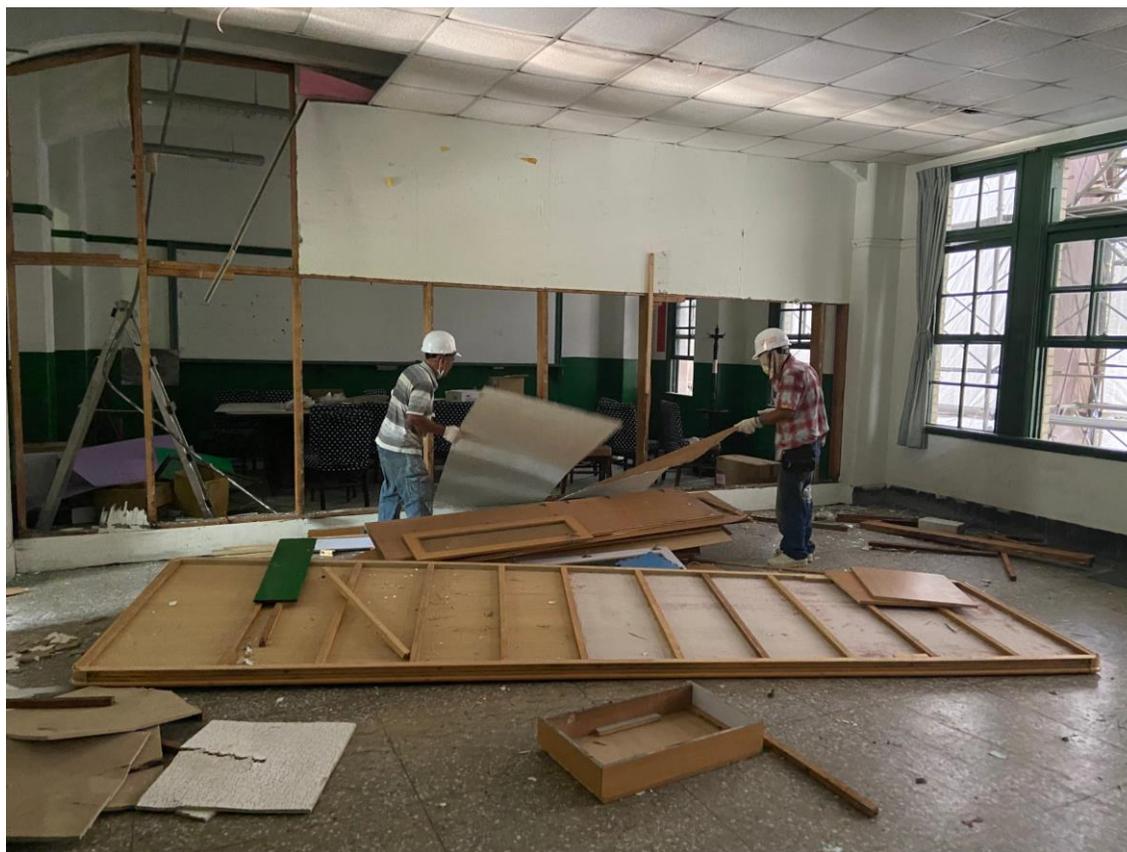
# 隔間拆除

舊有的室內隔間拆除，後續將新建輕隔間牆面。

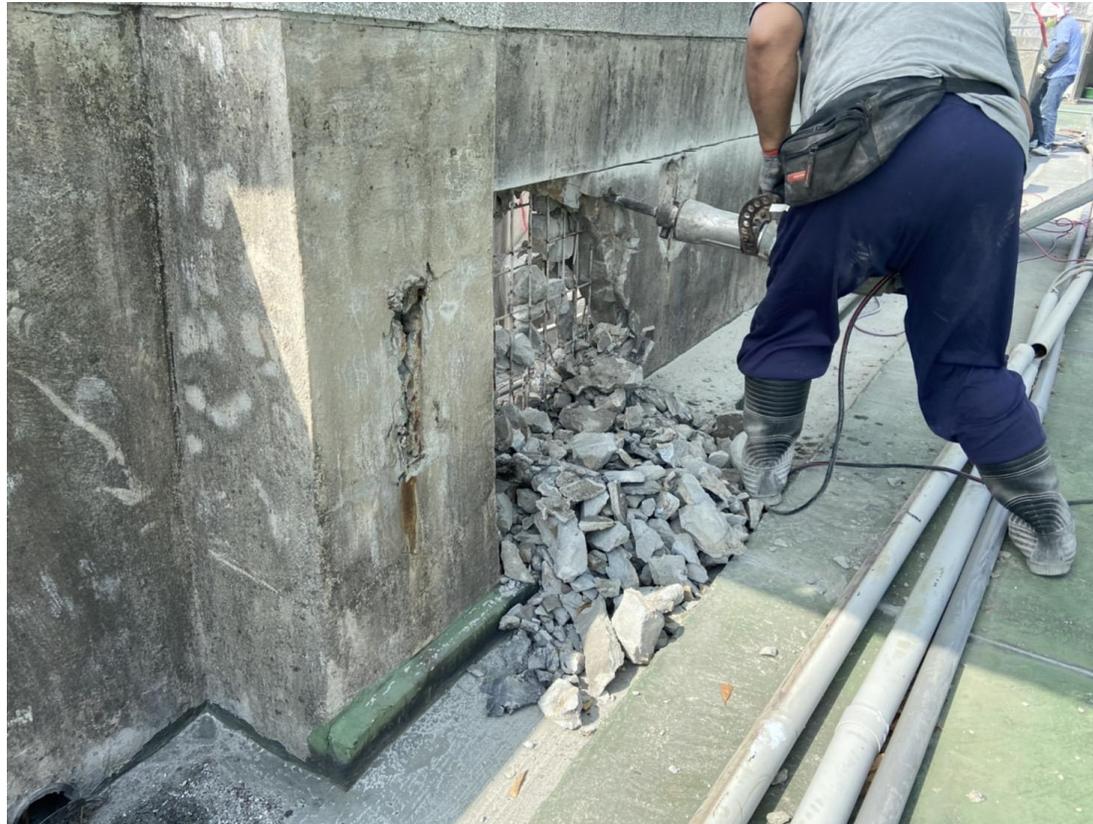
# 女兒牆空縫打除

舊有女兒牆打除，  
後續將新建女兒牆  
局部開口。

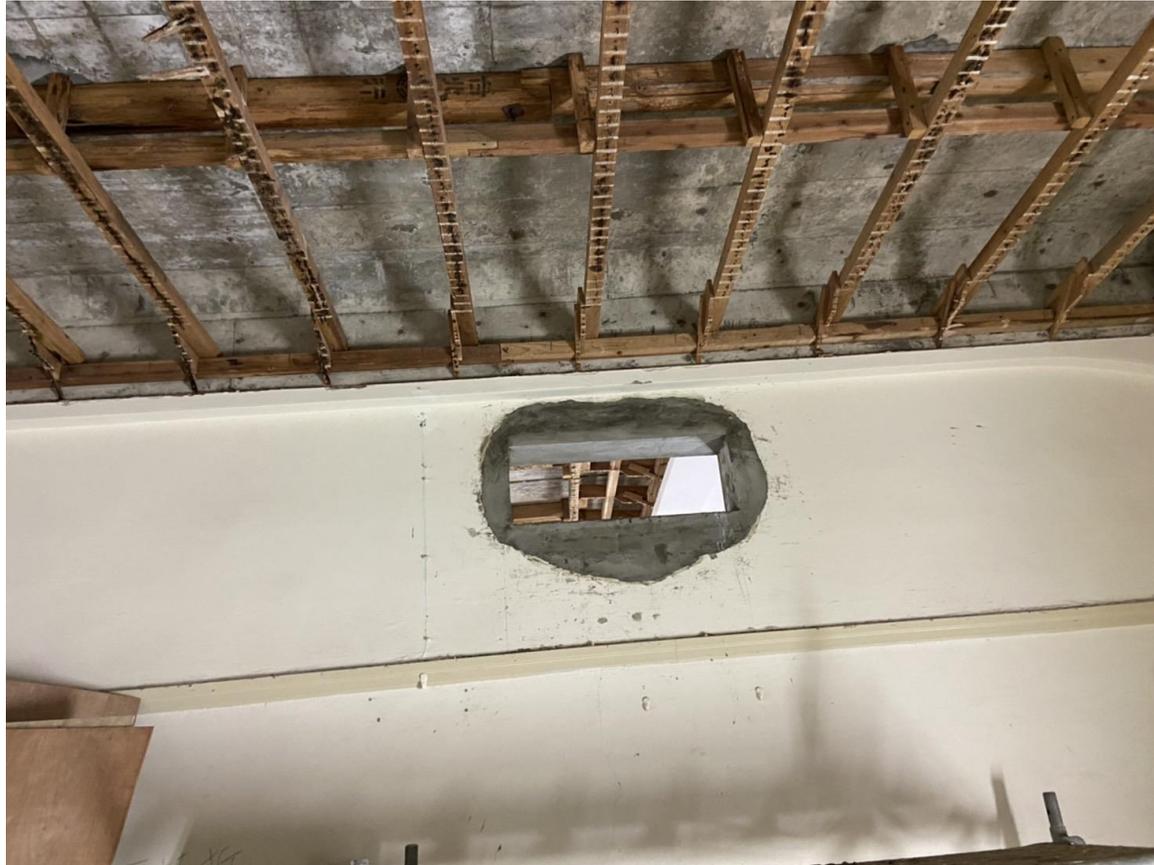
# 管道間補強

管道間開口打除後，後續將使用鋼板補強。

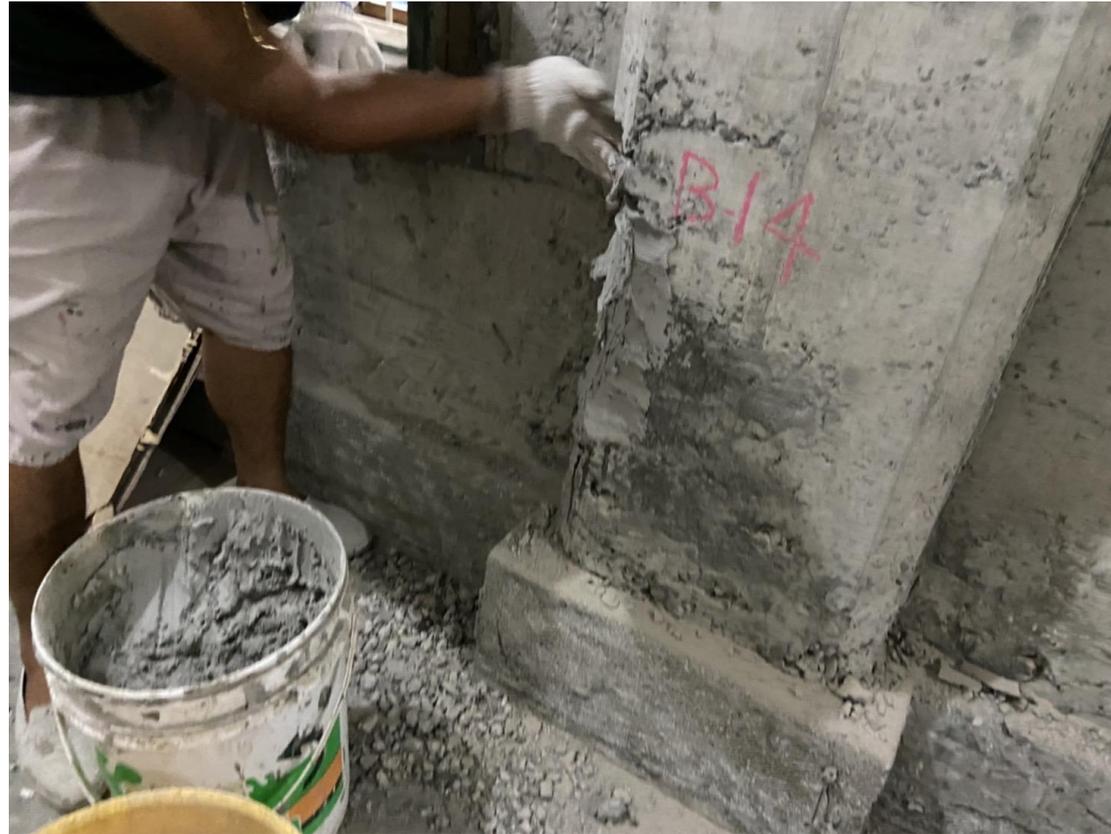
# 結構體補強

將舊有結構受損剝落之處，其脆弱部位打除。

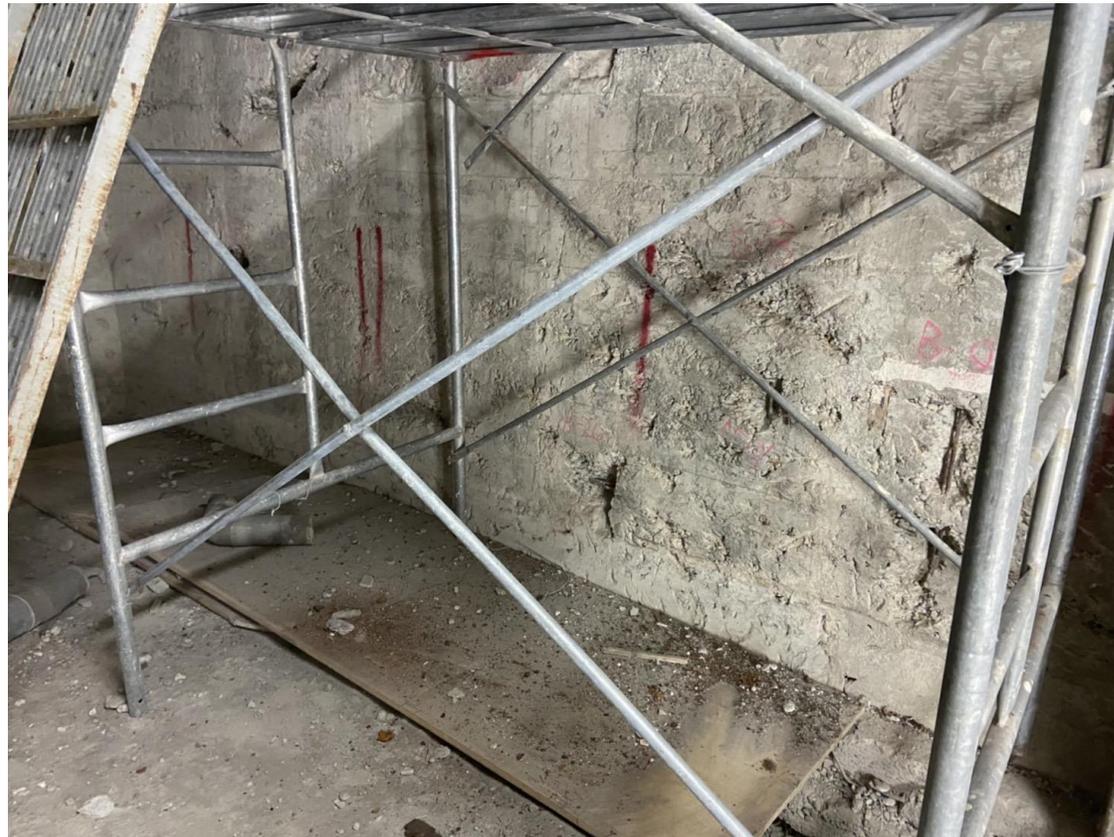
# 機電放樣

後續工程機電管線坐落位置，需放樣出位置及大小。
